# 灵寿县安定御园棚户区改造项目地块 土壤污染状况调查报告

委托单位：河北昌耀房地产开发有限公司

编制单位：河北实益环境科技有限公司

编制时间：二〇二〇年七月

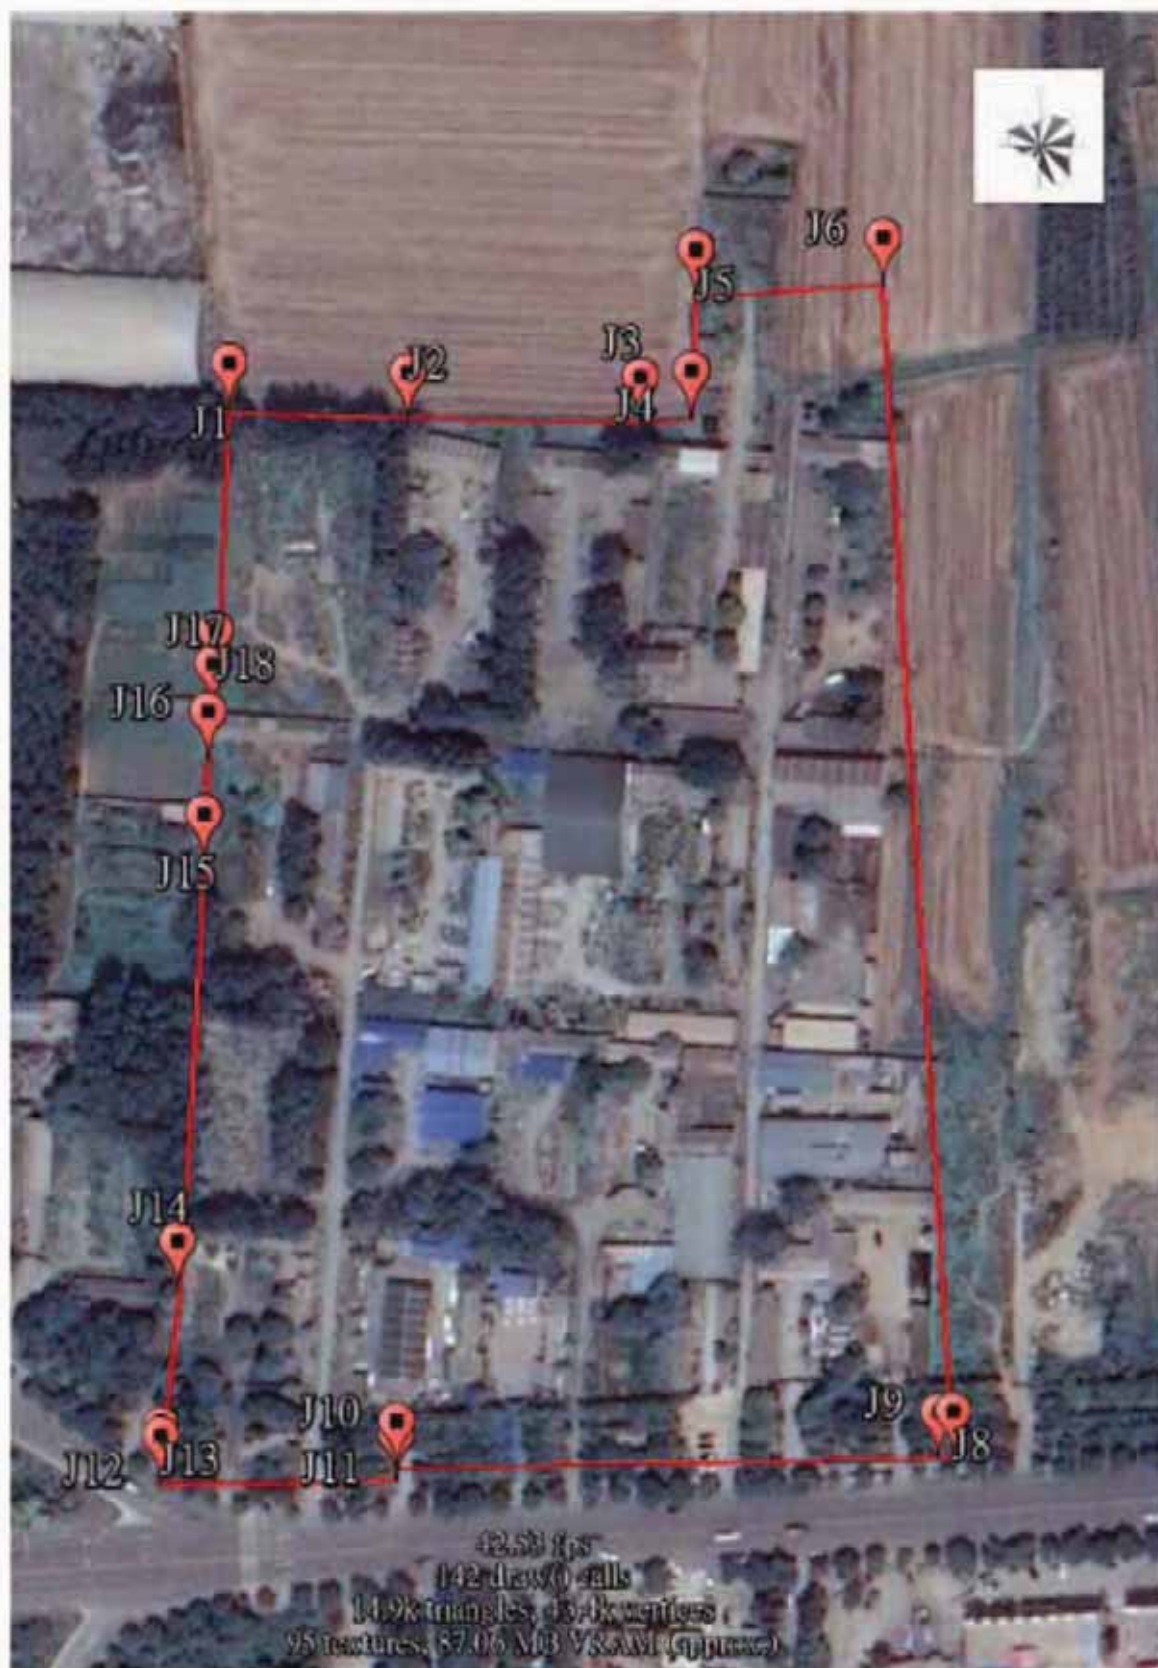
图 2-1 地块范围卫星图

地块边界范围卫星图见图 2-1。

灵寿县安定御园棚户区改造项目地块东临规划的 201 省道，隔路为河北康泰塑胶科技有限公司；南临南环路，隔路东南方向为河北益康针棉织有限公司；西临耕地，地块西北方向为闲置水泥厂；北临耕地。

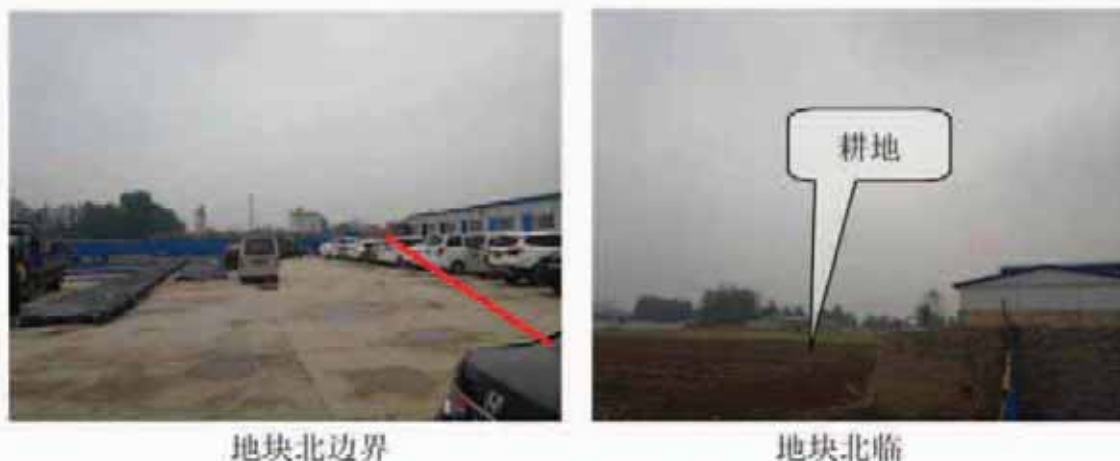
图 2-2 地块边界范围现场图

地块边界范围现场图见图 2-2。

地块东边界

地块东临

地块南边界

地块南临

地块西边界

地块西临

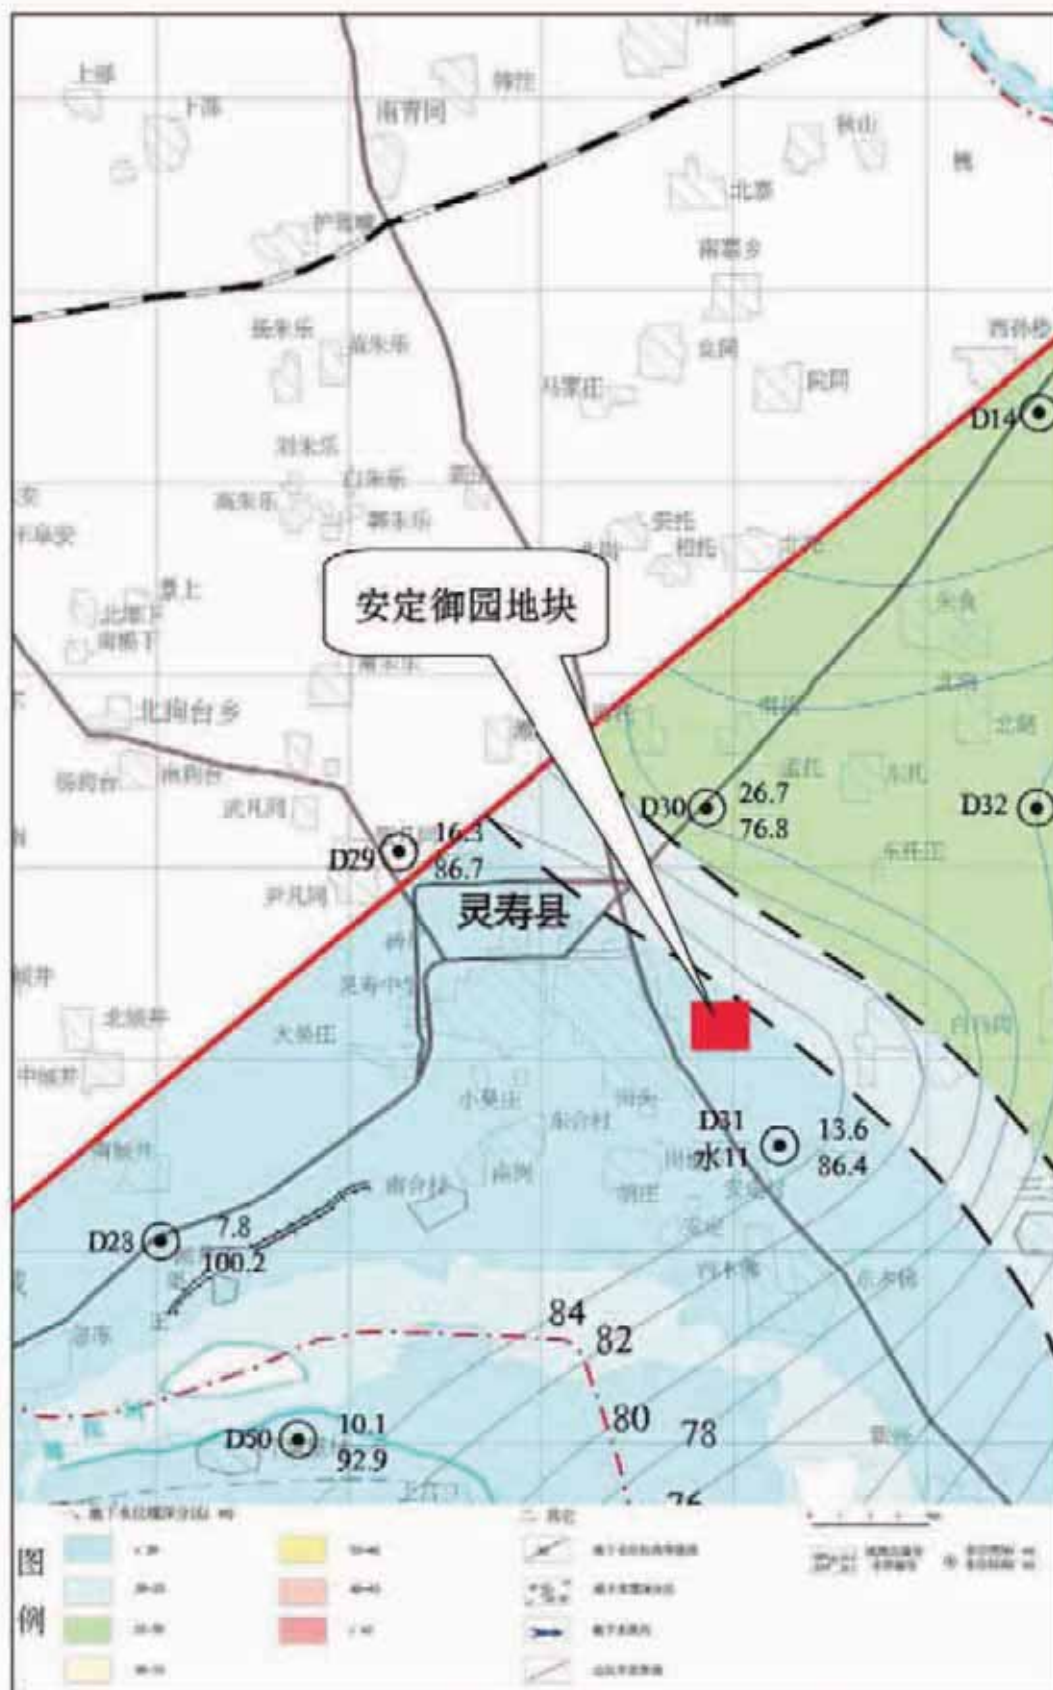
图 3-1 地块所在区域地下水位埋深及标高等值线图

区域地下水第一含水组底板埋深 20-30m，第二含水组底板埋深 100-150m，一、二两个含水组总厚度 30-50m，岩性以含砾中粗砂为主，两组含水层水力特征相同，为潜水-承压水，单位涌水量  $20-30\text{m}^3/\text{h}\cdot\text{m}$ 。地块所在区域地下水位埋深及标高等值线图见图 3-1。

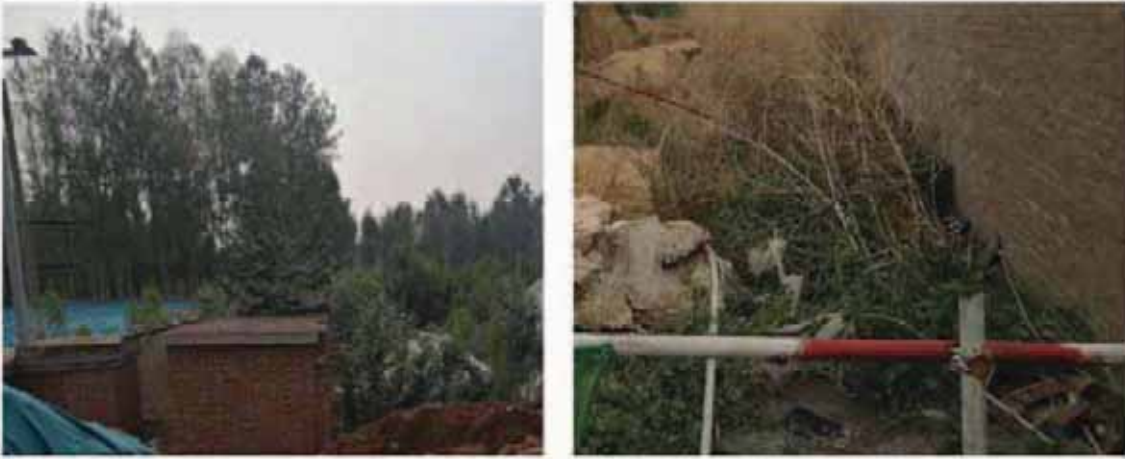
图 3-42 现场踏勘照片

为进一步识别地块的污染状况，本次调查在收集和分析地块污染源及其环境影响的基础上，于 2020 年 5 月 16 日对现场进行了踏勘，并对地块内的污染痕迹进行了识别。

通过现场甄别得知，场地内无异味、无污染痕迹。

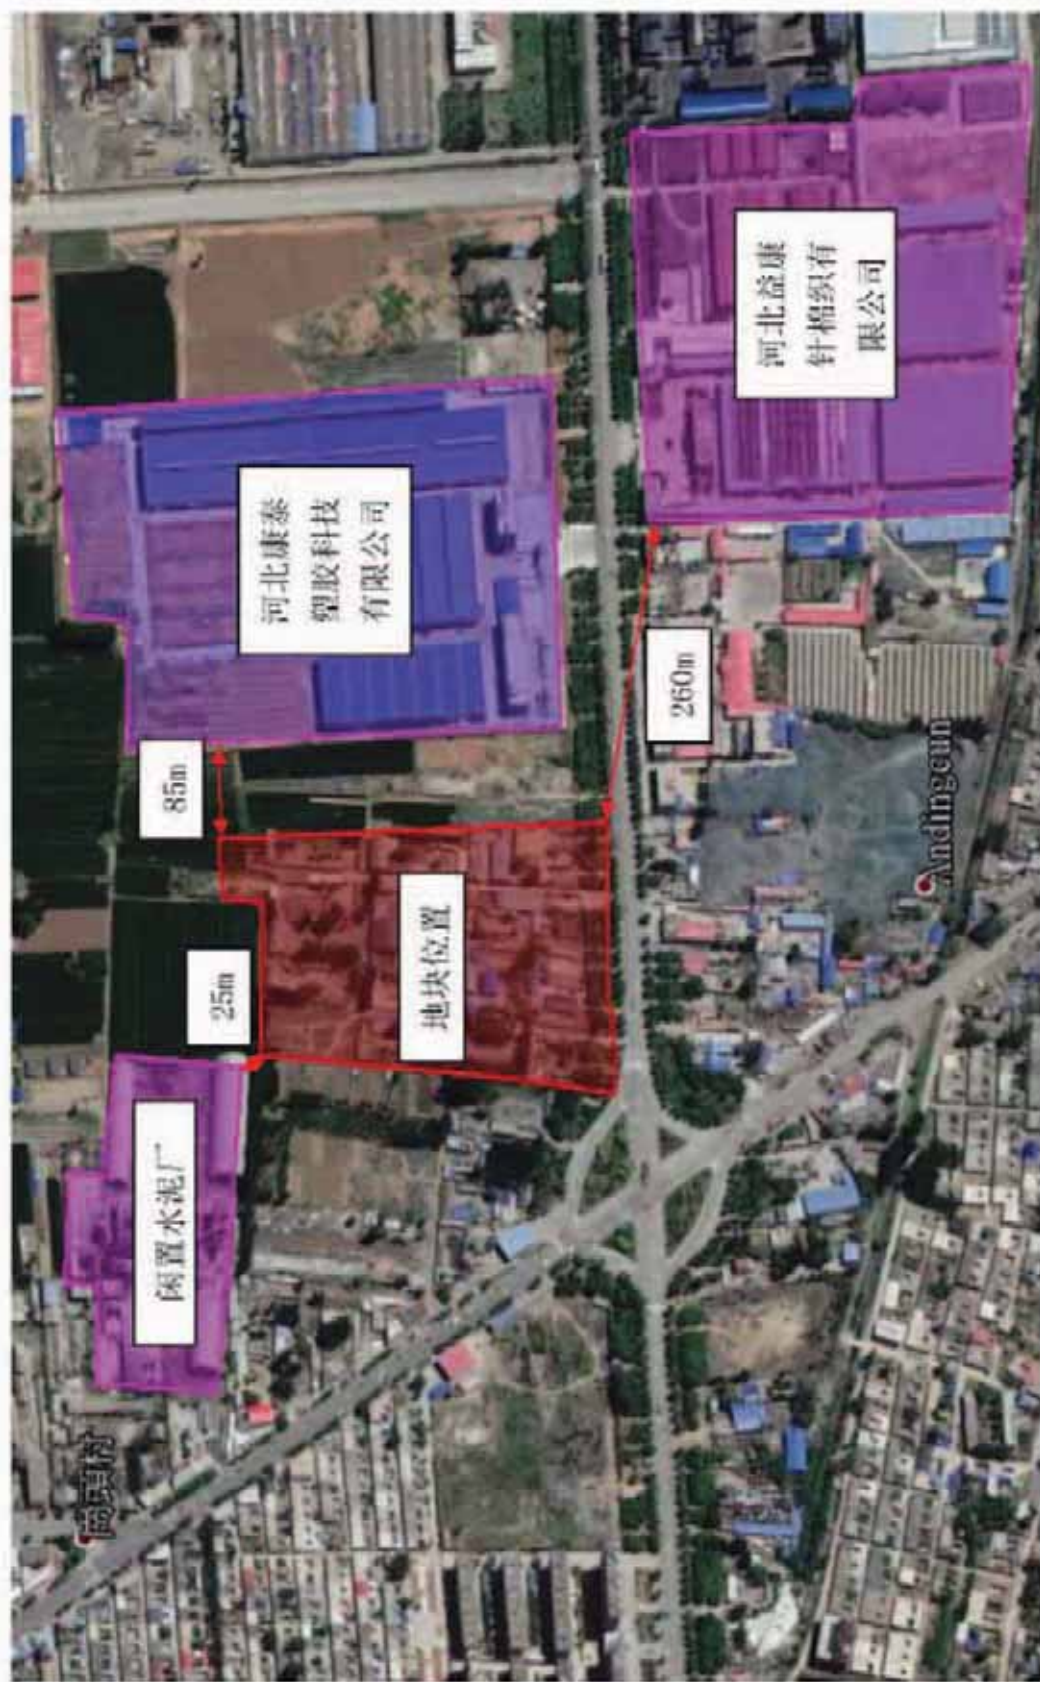
图 3-16 地块与周边污染源的位置关系示意图

地块东临规划的 201 省道，隔路为河北康泰塑胶科技有限公司；南临南环路，隔路东南方向为河北益康针棉织有限公司；西临耕地，地块西北方向为闲置水泥厂；北临耕地。其中，地块边界距离闲置水泥厂边界 25m，距离河北康泰塑胶科技有限公司边界 85m，距离河北益康针棉织有限公司边界 260m。

该地块距离河北康泰塑胶科技有限公司、河北益康针棉织有限公司较远，且位于地块的地下水下游方向，因此不再对其进行交叉污染影响分析。

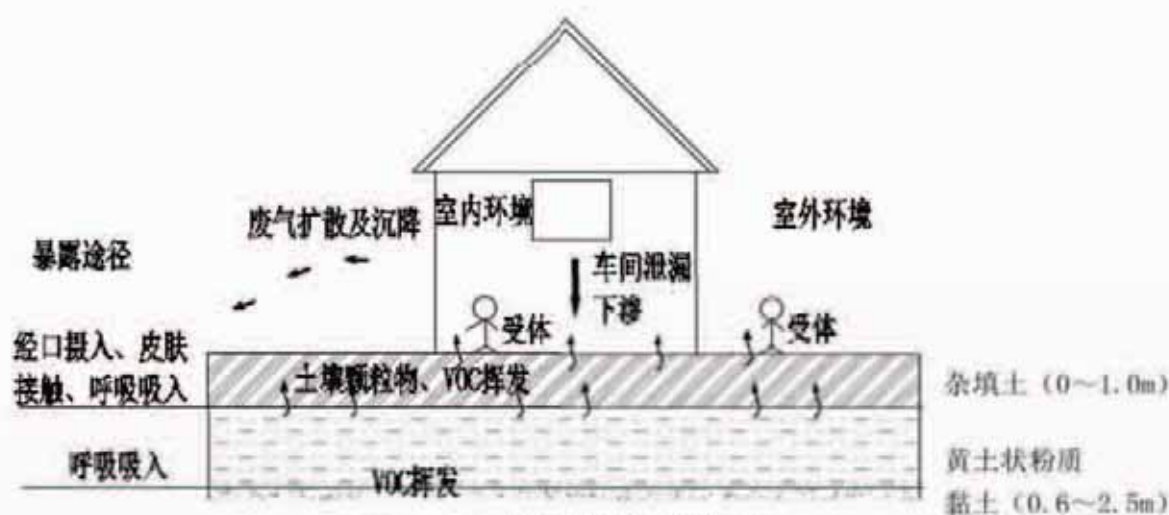
图 3-47 污染地块概念模型

根据 23 家企业（包括 22 家石材厂和 1 家合力工业线绳有限公司）历史的生产及现有资料，从历史生产工艺等角度对地块潜在污染物进行分析。经分析判断，确定主要疑似污染区域为生产车间、配电室和临时停放车辆的空地。

为了综合描述污染源及污染物迁移途径，建立本项目污染地块概念模型，具体污染模型见图 3-47。

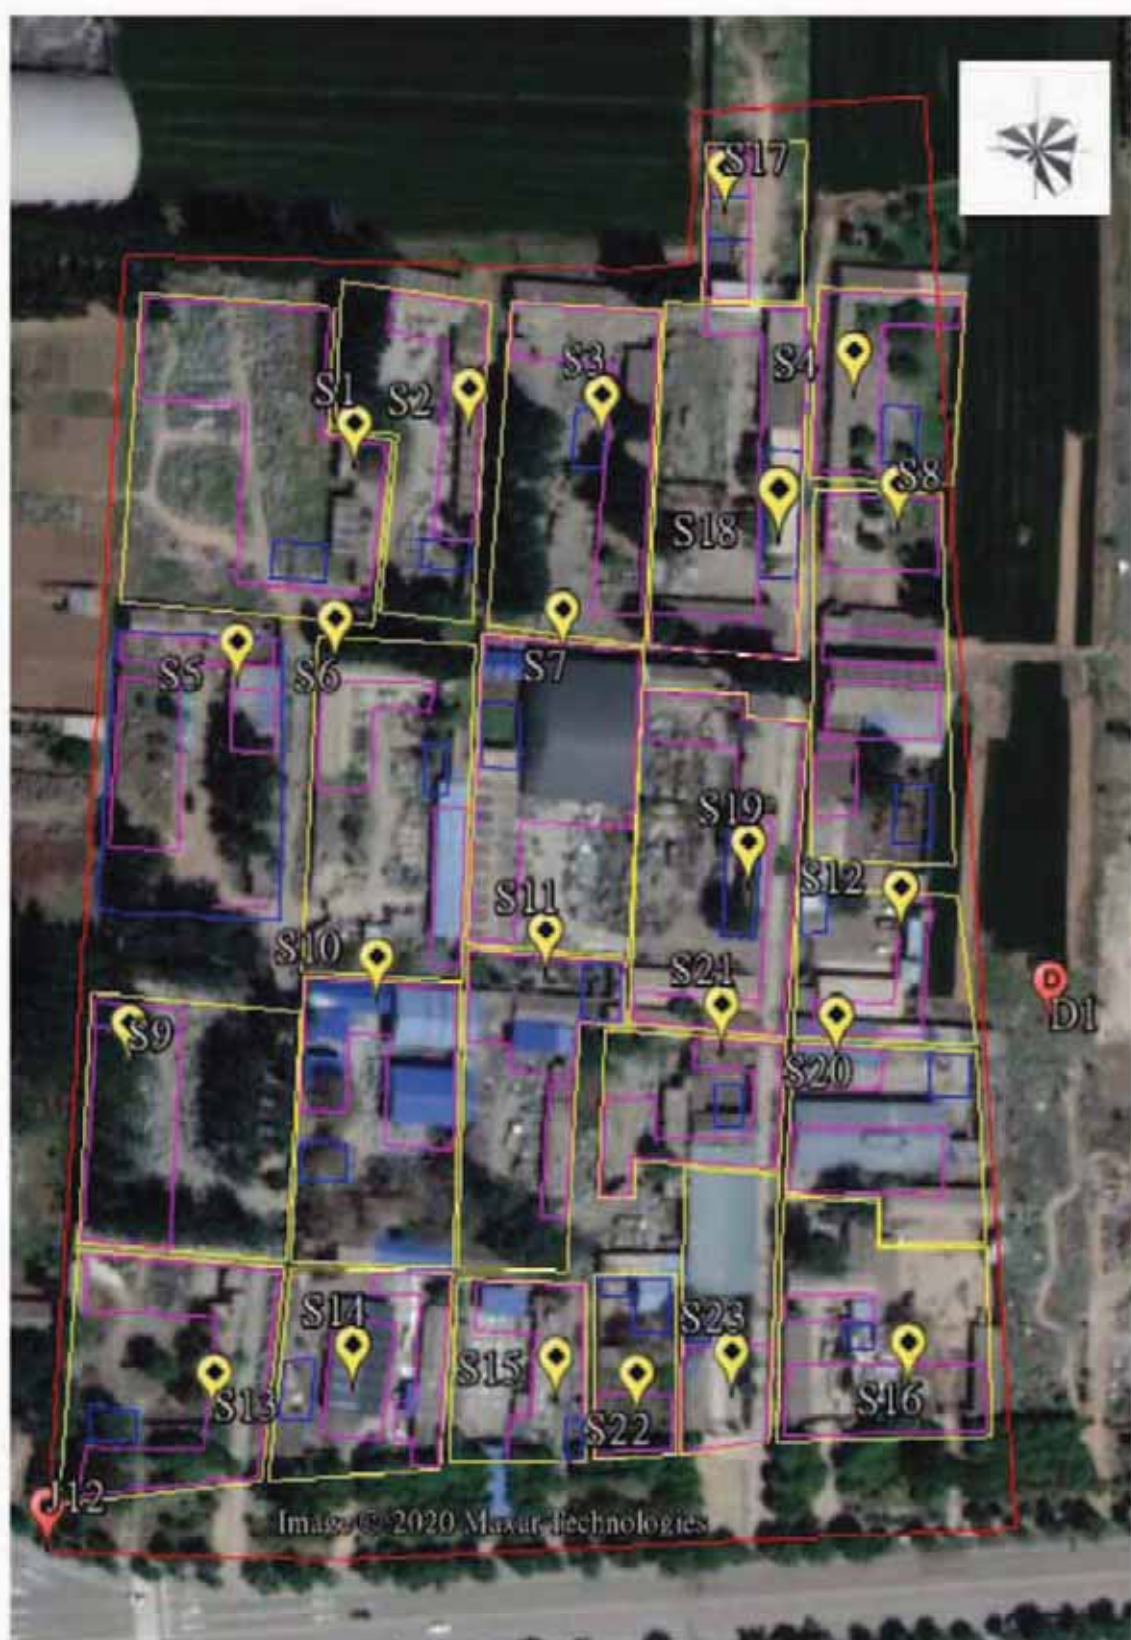
图 4-2 地块内原有企业内部生产车间、沉淀池分布与土壤监测点位设置对应情况示意图

编号	对应企业生产车间情况	对应企业沉淀池情况
S1	金昊石材厂区东侧生产车间	/
S2	朝阳石材厂区东侧生产车间	/
S3	/	鼎立石材厂区中部沉淀池
S4	云中石材厂区西侧生产车间	/
S5	祥意石材厂区东侧生产车间	/
S6	泰华石材厂区东侧生产车间	/
S7	罗军方石材厂区东侧生产车间	/
S8	合力工业线绳厂区东北侧生产车间	/
S9	富源石材厂区西北侧生产车间	/
S10	段金岩石材厂区北侧生产车间	/
S11	罗氏石材厂区东南侧生产车间	/
S12	荣石石材厂区东侧生产车间	/
S13	企辉石材厂区西侧生产车间	/
S14	金岩石材厂区北侧生产车间	/
S15	金岩石材(南)厂区北侧生产车间	/
S16	喜辰石材厂区东侧生产车间	/
S17	/	二明石材厂区西部中部沉淀池
S18	/	九州石材厂区东南方向沉淀池
S19	/	正渠石材厂区中部沉淀池
S20	邢东生石材厂区南侧生产车间	/
S21	二中石材厂区南侧生产车间	/
S22	卜勇石材厂区南侧生产车间	/
S23	德亿石材厂区南侧生产车间	/

地块内原有企业分布生产车间分布与土壤监测点位设置对应情况见图4-2。

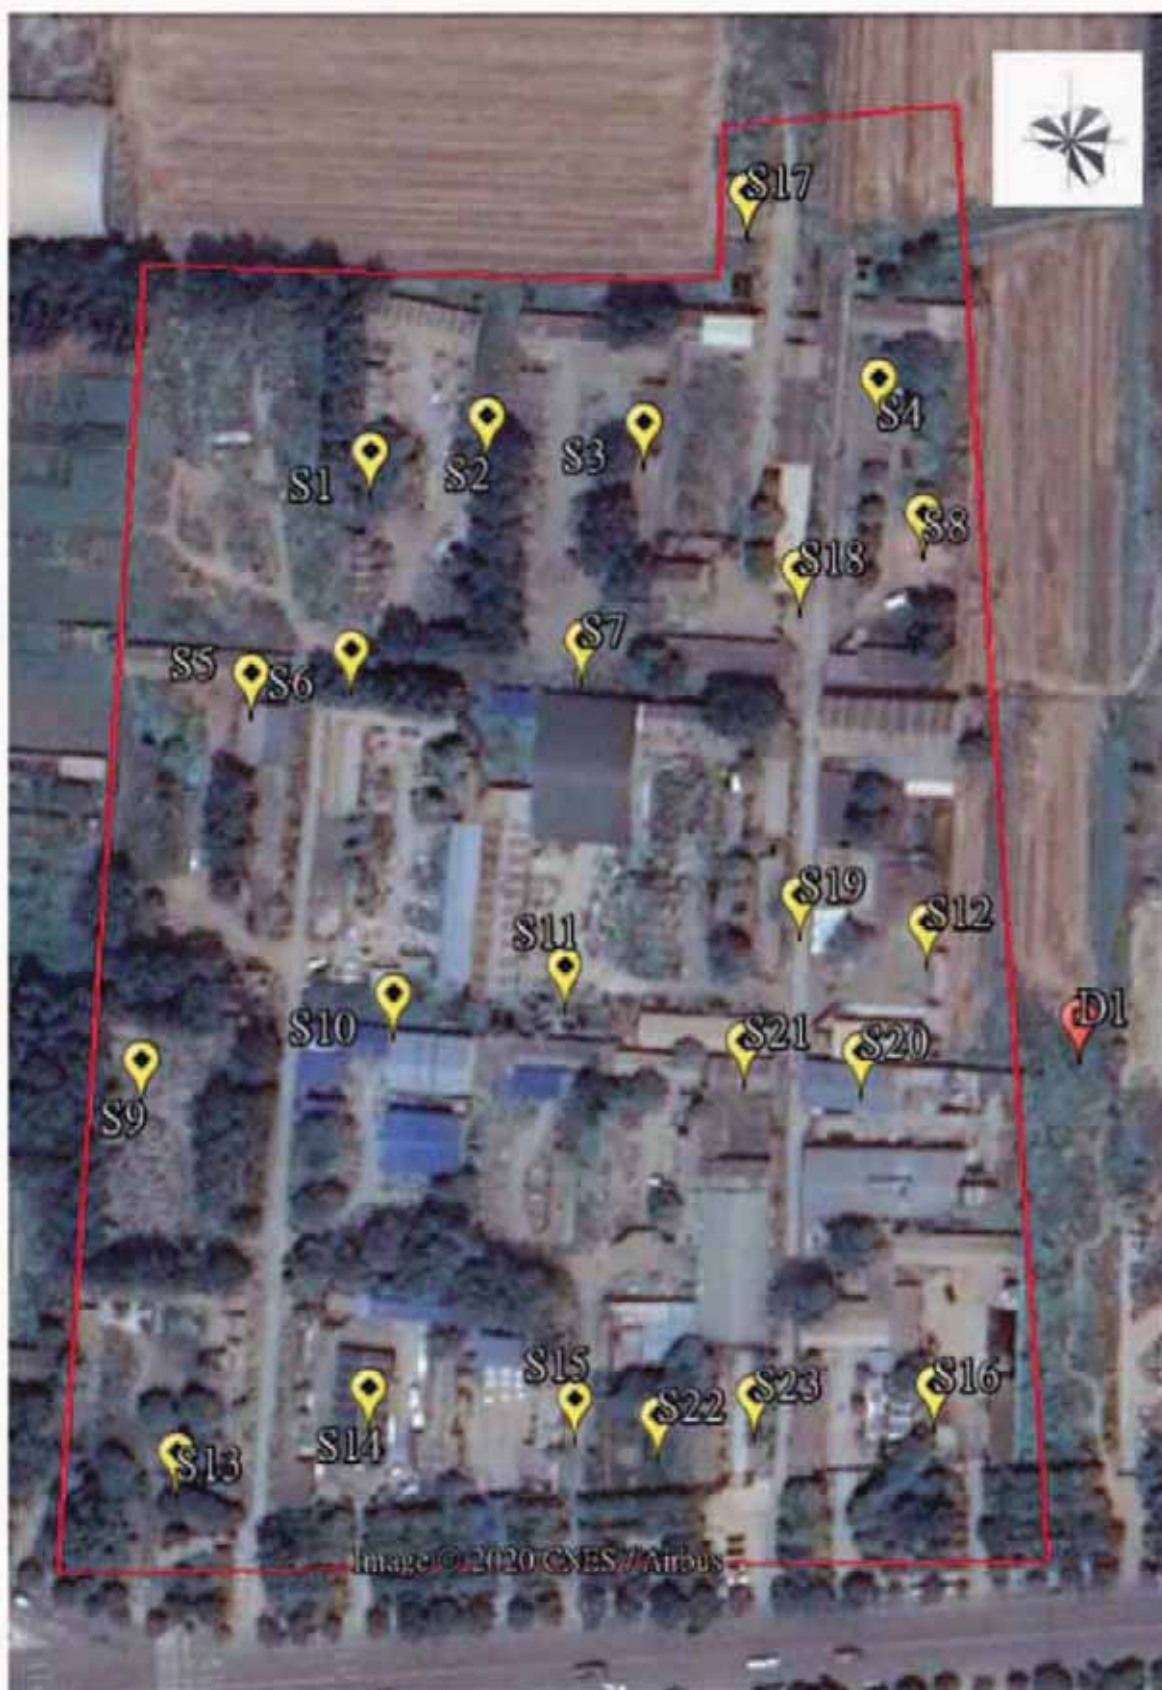
图 4-1 地块土壤监测点位示意图

类别	编号	点位描述	点位坐标		采样深度	平行样
场地监测点	S12	临近 89 孔号	E114° 23' 45.12"	N38° 17' 43.96"	①0.2m; ②1.5m (黄土状粉质黏土)。	/
	S13	临近 141 孔号	E114° 23' 37.55"	N38° 17' 40.01"	①0.2m; ②1.5m (黄土状粉质黏土)。	/
	S14	临近 141 孔号	E114° 23' 39.82"	N38° 17' 40.16"	①扣除硬化层 0.2m 厚度后 0.2m; ②1.5m (黄土状粉质黏土)。	/
	S15	临近 134 孔号	E114° 23' 42.00"	N38° 17' 40.11"	①扣除便道砖 0.3m 厚度后 0.2m; ②1.5m (黄土状粉质黏土)。	/
	S16	临近 134 孔号	E114° 23' 45.20"	N38° 17' 40.45"	①0.2m; ②1.2m (黄土状粉质黏土)。	/
	S17	临近 18 孔号	E114° 23' 43.63"	N38° 17' 50.01"	①扣除硬化层 0.2m 厚度后 0.3m; ②扣除硬化层 0.2m 厚度后 0.9m (黄土状粉质黏土)。	/
	S18	临近 65 孔号	E114° 23' 42.38"	N38° 17' 46.80"	①0.4m; ②1.5m (黄土状粉质黏土)。	/
	S19	临近 89 孔号	E114° 23' 43.77"	N38° 17' 43.82"	①0.2m; ②1.5m (黄土状粉质黏土)。	/
	S20	临近 89 孔号	E114° 23' 46.02"	N38° 17' 43.05"	①0.2m; ②1.5m (黄土状粉质黏土)。	采集
	S21	临近 89 孔号	E114° 23' 45.63"	N38° 17' 42.14"	①扣除硬化层 0.2m 厚度后 0.3m; ②扣除硬化层 0.2m 厚度后 1.3m (黄土状粉质黏土)。	/
	S22	临近 134 孔号	E114° 23' 46.02"	N38° 17' 43.05"	①扣除便道砖 0.3m 厚度后 0.2m; ②扣除便道砖 0.3m 厚度后 1.2m (黄土状粉质黏土)。	/

S23	临近 134 孔号	E114° 23' 41.45"	N38° 17' 40.46"	①扣除硬化层 0.1m 厚度后 0.4m; ②扣除硬化层 0.1m 厚度后 1.4m (黄土状粉质黏土)。	/
	对照点	D1	地块东侧 5m	E114° 23' 46.59"	N38° 17' 43.24"	0.2m。
